GUSTAVI DOMKYRKA

Inventering av Göteborgs
kyrkobyggnader, rapport I

Maria Sidén

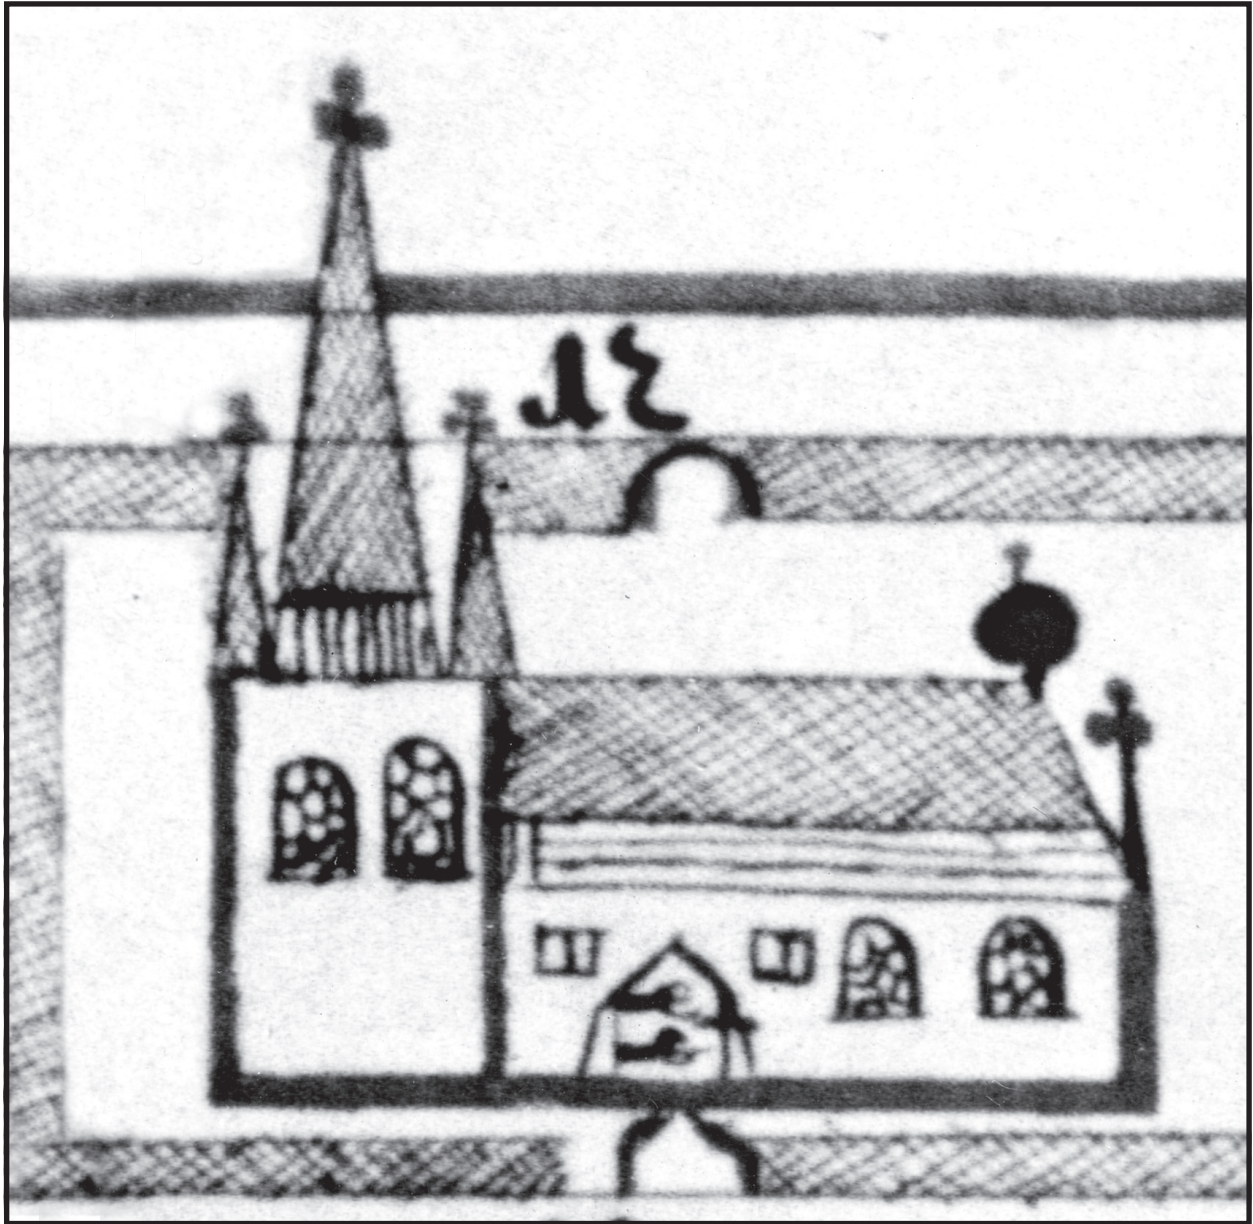
Den äldsta bevarande bilden som visar Gustavi kyrka i Göteborg återfinns på Kiätell Klasons karta över Göteborg från år 1644. Teckningen visar en kyrka som består av långhus och ett torn och kringgärdas av en kyrkogårdsmur. GSM.

Av skisserna och citatet förefaller Gustavi kyrka att ha varit en treskeppig basilika uppförd av holländskt tegel på en grundmur av gråsten. Tornet var förmodligen murat i gråsten men klätt med tegel.⁶ Exteriört var kyrkans långskepp cirka 56 meter långt och 22 m brett.⁷ Kyrkan hade ett fyrkantigt torn som kröntes av en åttkantig tornspira samt fyra flankerande småtorn. Ursprungligen var tornet troligen klätt med ekspån och högst upp satt en förgylld torntupp. På kyrkans östra gavelspets fanns det

från början en vridbar sol av koppar. Fönstren var spetsbågiga och saknade sannolikt glasmålningar.¹ Koret hade ett firsidigt avslut och pryddes av fyra fönster. Det fanns ett litet vapenhus på såväl den södra som en norra långhusfasaden och vid korets norra sida fanns det dessutom ett ännu mindre vapenhus som förmodligen fungerade som entré för prästerskapet.

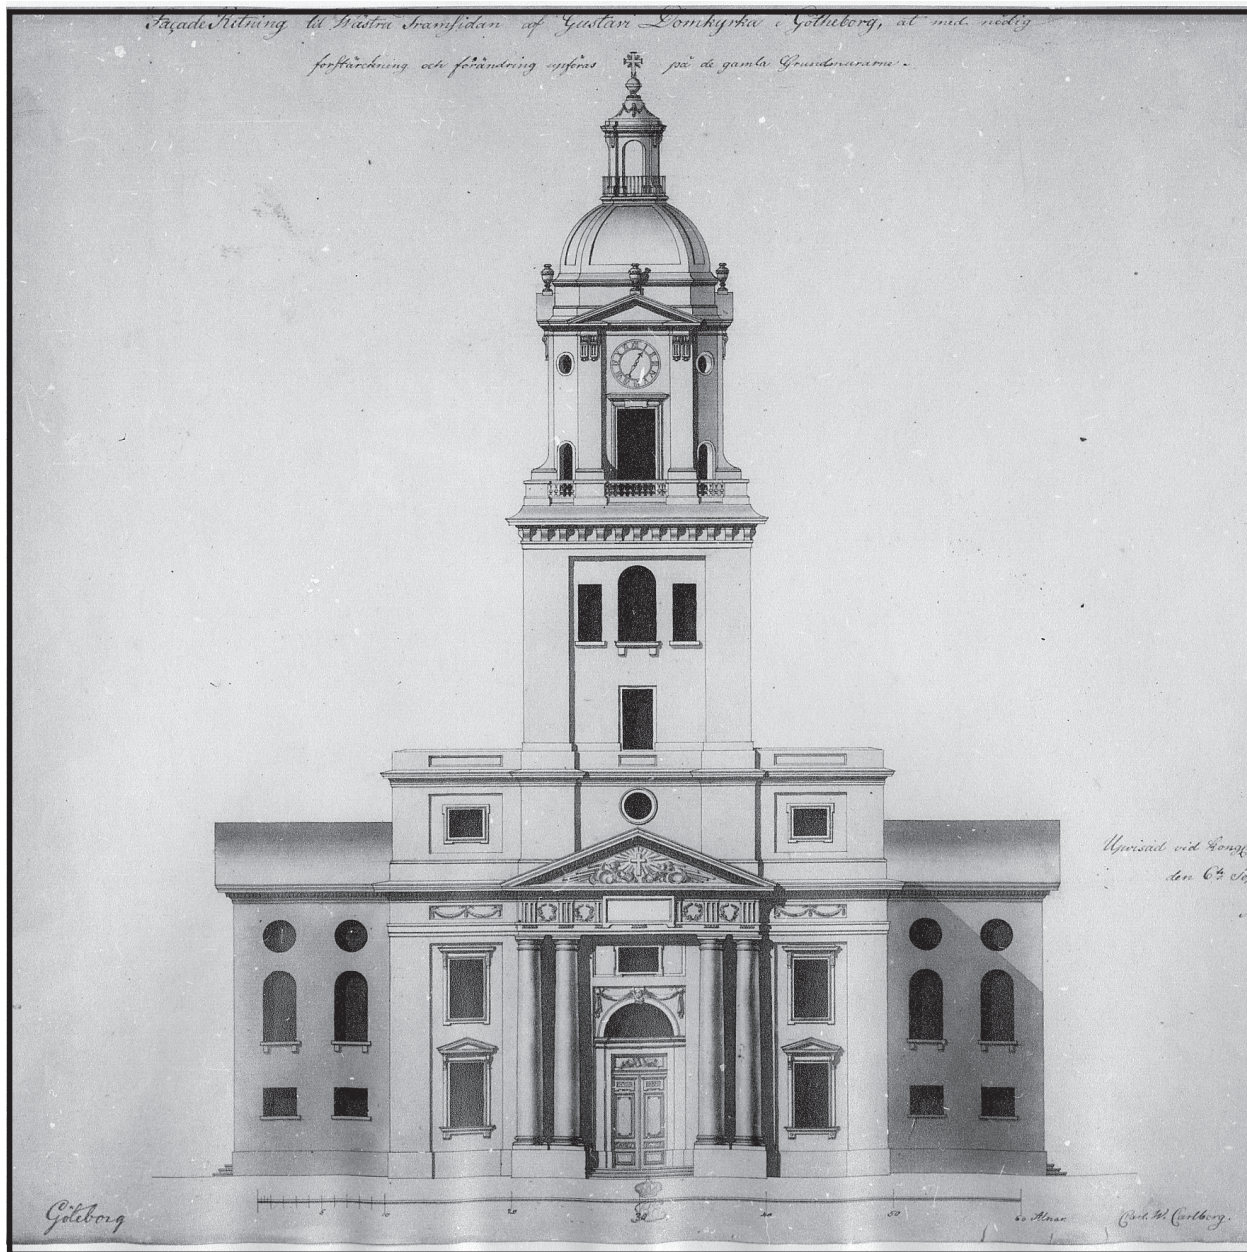
Carl Wilhelm Carlbergs ritning till ny domkyrka i Götting, ATA.

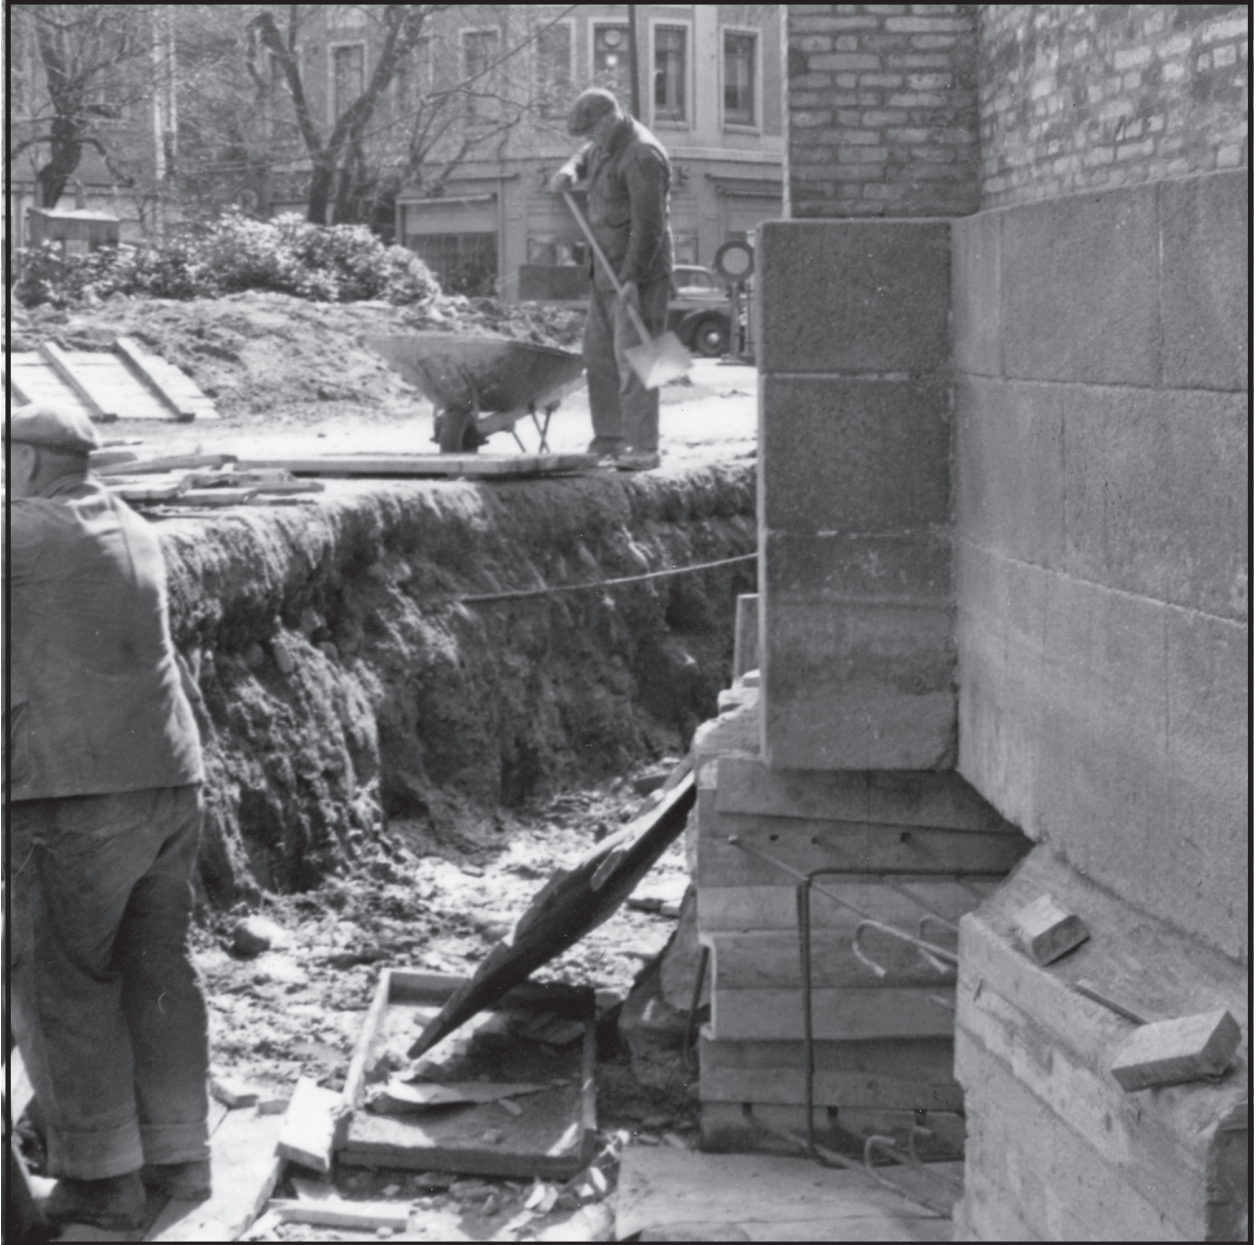
Grundförstärkningsarbeten år 1954. GSM.

Domkyrkans undergrund består av lera med en mäktighet av mellan 20 och 40 meter. Leran övergår därefter i morän samt fast berg. Ursprungligen hade kyrkan en grundläggning som bestod av en konformad naturstensgrundmur på en rustbädd av cirka tre meter långa träpålar. Detta visade sig relativt snart vara otillräckligt och redan några år efter det att kyrkan uppfördes hade det uppstått tydliga sättningssprickor i murverket.

När den nuvarande kyrkan uppfördes i början av 1800-talet uppstod det omedelbart sättningssprickor i murverket. De största sprickorna uppstod i skarven mellan huvudskeppet och korsarmarna, vilket berodde på att grundförhållandena skilde sig betydligt mellan dessa byggnadsdelar. Under årens lopp har det skett en kontinuerlig sättning av byggnaden, framför allt sjunker den sydvästra delen av kyrkan, vilket har satt tydliga spår i murverket.

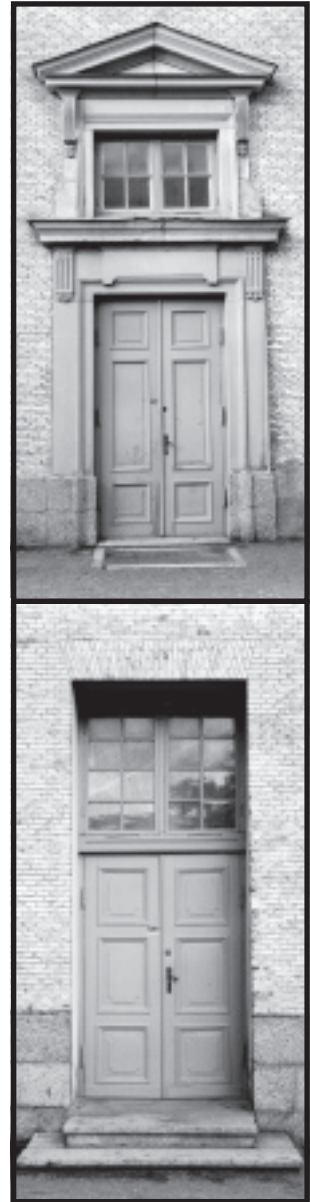
Några av de fönster- och dörrtyper som finns i Gustavi domkyrka, 2001.

De ursprungliga fönstren i domkyrkan ersattes år 1904 med helt nya fönster av furu som utformades i likhet med de befintliga fönstren. Kyrkans olika fönstertyper är alla av trä med dubbla bågar. När sakristian byggdes år 1904 minskades storleken på ett av fönstren på den norra långhusväggen och ett fönster på korsarmens östra fasad togs bort. Samma år försvann även flera fönster för att ge plats åt fyra nya entrédörrar. År 1934 ersattes klarglasat i kyrkorummets fönster med tonat antikglas.

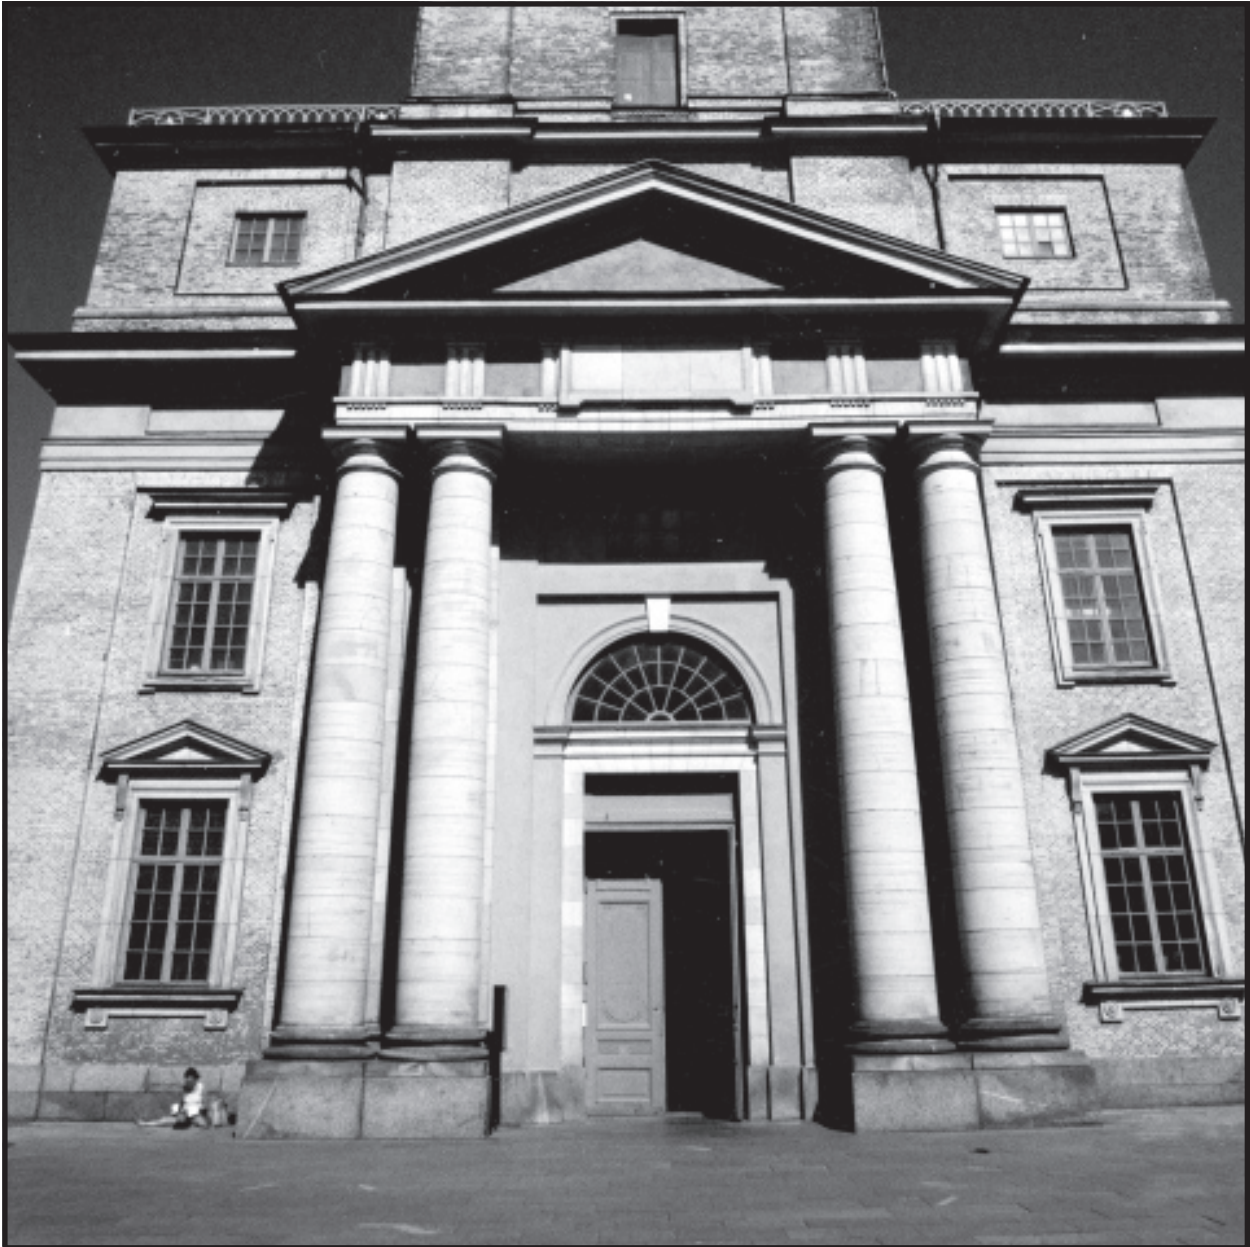
Huvudentrén till Gustavi domkyrka inramas av en tempelgavel på fyra sandstenskolonner och lika många pilastrar.

Kyrkans exteriör domineras av fasader av gult flensburgstegel med detaljer i sandsten. Huvudingången markeras av en tempelgavel och fyra sandstenskolonner. Entréerna vid korsarmarna är också utformade som tempelgavlar, men saknar däremot kolonner.

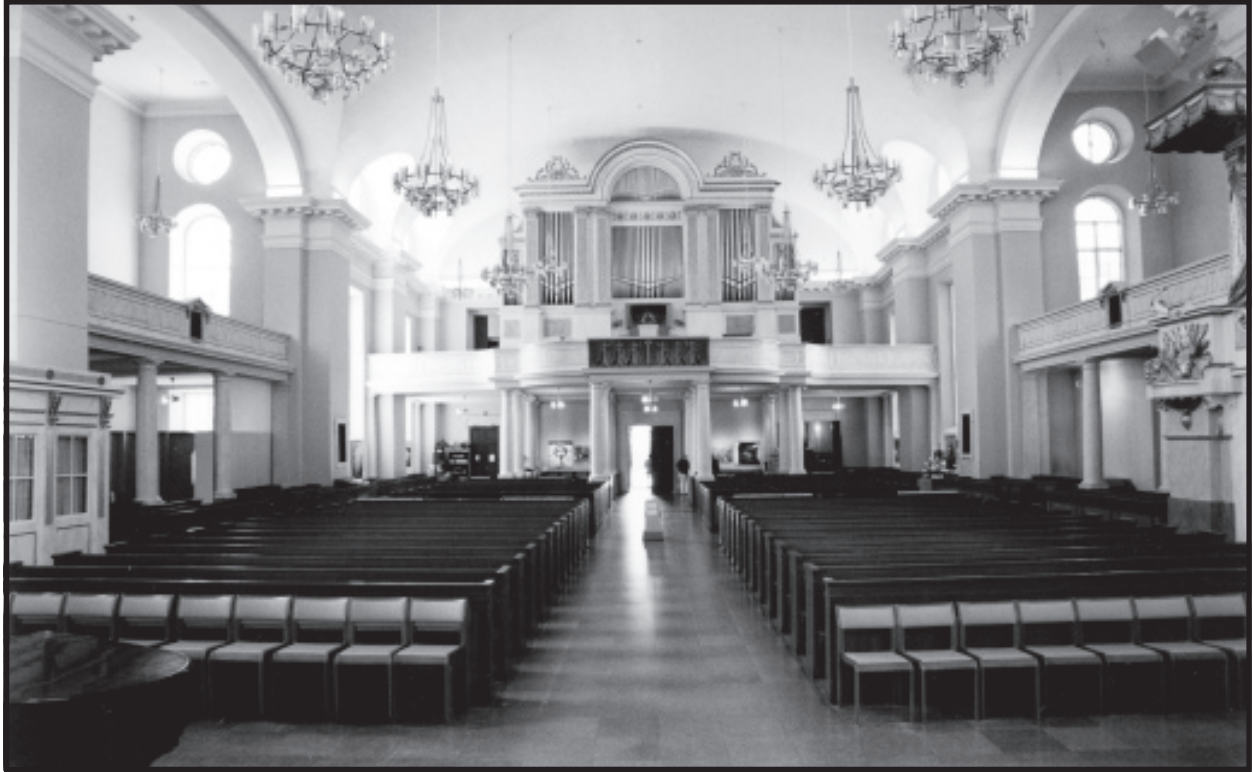
Orgelläktaren och orgeln i domkyrkan, 2001.

beskrivs i Bexells Herdaminne med följande ord: *"Orgelverket, förfärdigadt af Johan Eberhard, har en structur af 17 $\frac{3}{4}$ alnars längd med en höjd af 15 $\frac{3}{8}$ alnar, men vid sidorne blott 12 $\frac{1}{2}$ alnar, samt en djuplek af 5 $\frac{2}{4}$ alnar. Det består af ett Soubassement och deröfwer 6 st. Joniske Pilastrar med förgyllde Baser, capiteler och canelurer, mellan hwilke fälten äro fyllde med synnlige wäl polerade pipor af Engelskt tenn. Öfwer Pilastrarne är ett rikt skulpteradt, och med förgyllningar orneradt listwerk, som öfwer nedersta pipfältet formerar en half cirkelbåge. Öfwerst och på sidorne om denna båge äro 2:e Colossala förgyllde Lyror med kransar och ornamenten anbragte."*¹⁰
